## **Историко-архитектурные исследования объекта культурного значения «Храм Нерукотворного Образа Спасителя» в селе Останково Тукаевского района Республики Татарстан**

## **Historical and architectural studies of an object of cultural significance "Temple of the Miraculous Image of the Savior" in the village of Ostankovo, the district of Tukayevsk, Republic of Tatarstan.**

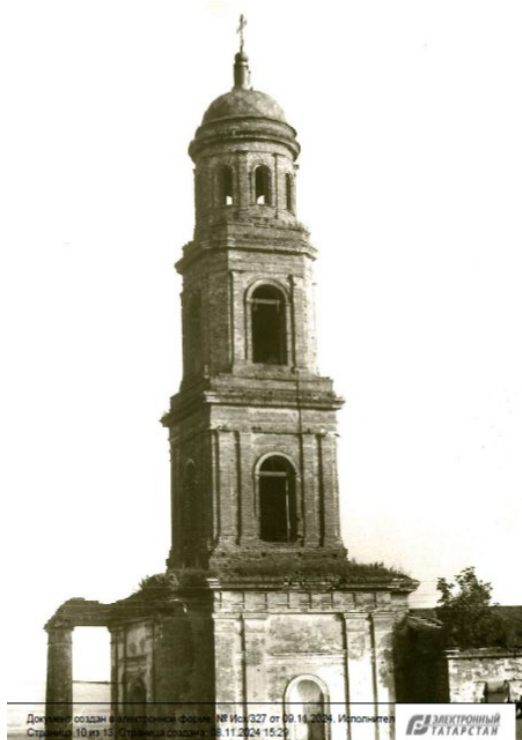
Рис.3. Фотография колокольни храма.  
(Источник: Паспорт объекта 1999 г., Министерство культуры Республики Татарстан. С.7)

куполе расположены две люкарны в барочном стиле. Но был и второй этап пристроен к основному объему церкви с трапезной – это колокольня и престол с апсидой в XIX в. Решения фасадов колокольни выполнены в классицистическом стиле с использованием колонн и пилястр ордерной системы. Второй ярус престола освещается арочными полуциркульными окнами. Главным средством усиления парадной представительности храма является включение колокольни в композицию храма. Для колокольни характерно деление на ярусы с сочетанием горизонтальных членений и традиционных мотивов декора. Колокольня состоит из трех ярусов с арочными проемами, которые фланкированы пилястрами. В нижнем ярусе колокольни парные пилястры. Самый верхний ярус – круглая башня с восемью оконными проемами, купол колокольни с крестом утрачен. Последовательное облегчение архитектурных масс колокольни по высоте в целом характерно для православных сооружений. Необычно высокая четырехъярусная колокольня придает своеобразие архитектурному облику храма (рис. 3). Благодаря органичному сочетанию элементов разных стилей и образования на их основе уникального решения достигается гармоничность и целостность восприятия церкви. Строгая геометрия кирпичного декора создает пластику фасадов, компоновку деталей, создавая их взаимосвязь. Архитектурный облик храма имеет цельную систему расположения оконных, дверных проемов и пропорции классицистического ордера.

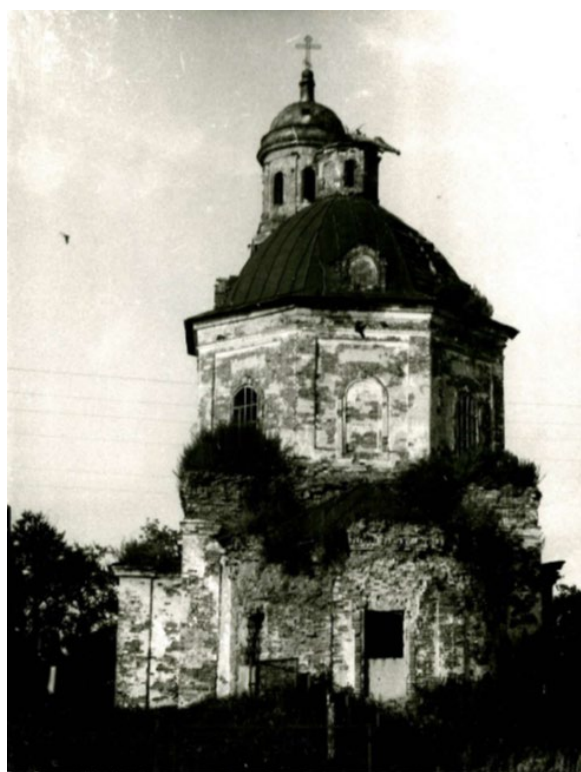
Рис. 4. Фотография восточного фасада с апсидой.  
(Источник: Паспорт объекта 1999 г., Министерство культуры Республики Татарстан. С.8)

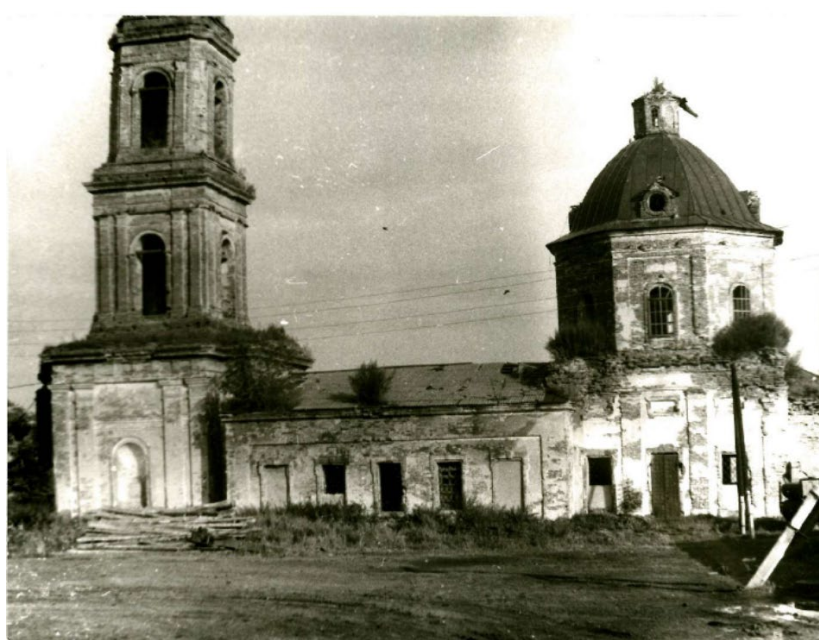
Рис. 5. Фотография северного фасада.

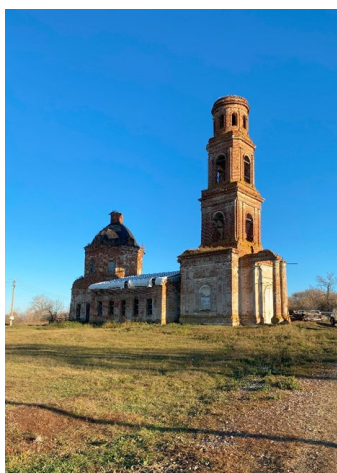
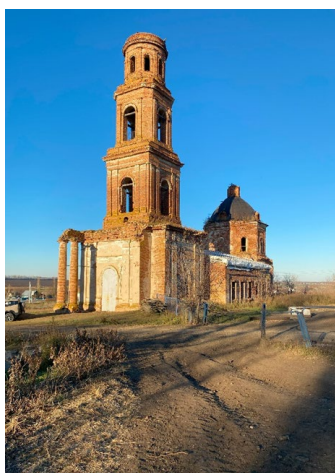
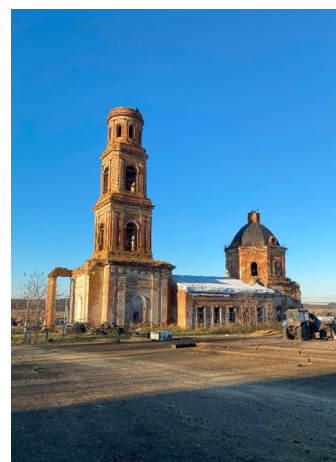
Рис. 6. Фасады церкви в с. Останково: а) южный, б) западный, в) северный  
(Источник: фотография авторов)

Важным приемом формирования выразительности храма было оформление входа. На западном фасаде находится главный вход в храм, состоящий из портика с фронтоном и четырьмя колоннами тосканского ордера. Вход в храм имеет четко выраженный самостоятельный акцент. Пластика фасадов церкви решена с помощью наличников оконных проемов с замковым камнем. Под оконным проемом расположена ниша с архитектурными профилями. Венчающий карниз трапезной имеет профилированные тяги по всей плоскости фасадов. На плоскости фасадов колокольни и престола расположены пилястры с тосканской капителью.

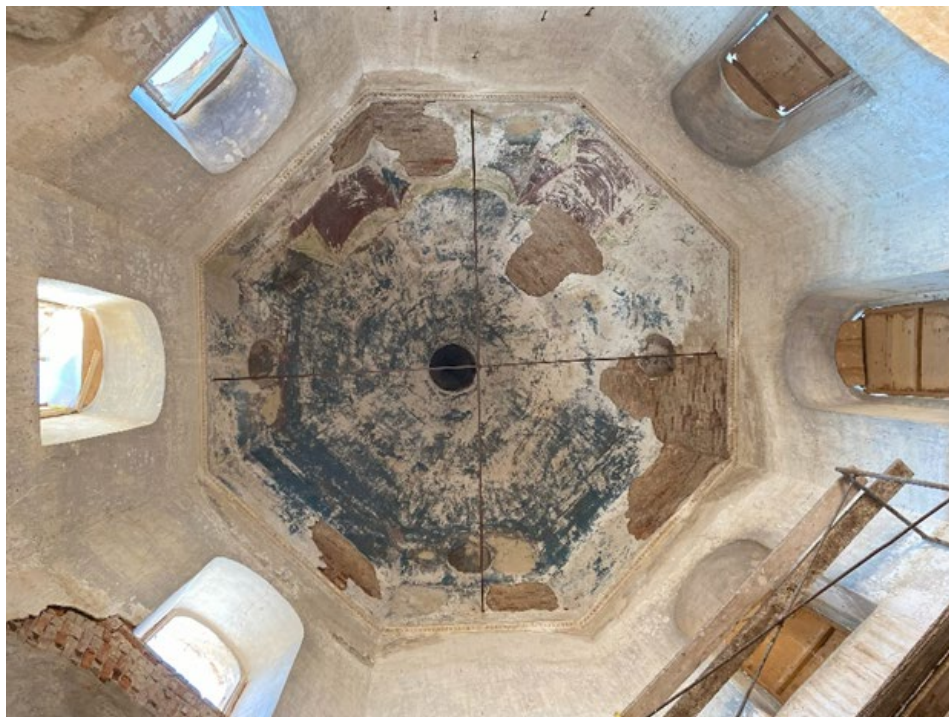
Рис. 7. Интерьер храма в с. Останково (Источник: фотография авторов)

Внутреннее убранство храма не сохранилось, иконостас утрачен, росписи были покрыты побелкой в советское время и не восстанавливались. В настоящее время обнаружены старинные росписи на сводах главного купола (рис. 7). Частично сохранились чугунные плитки пола (рис 8).

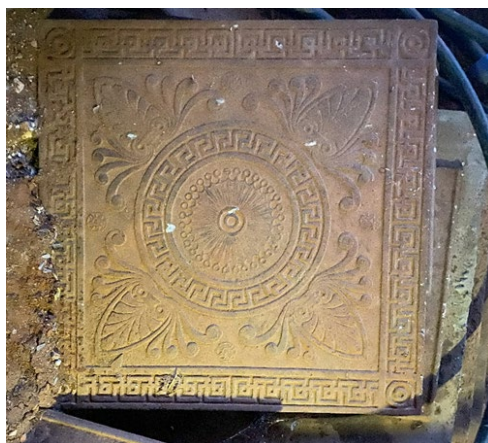
Рис.8. Фото чугунной напольной плиты. 2024 г. (Источник: фотография авторов)
